AIにより実施した路面性状調査の結果に対する考察

中央コンサルタンツ株式会社 ○ 福田 洋次郎
中央コンサルタンツ株式会社 下 荒 磯 司

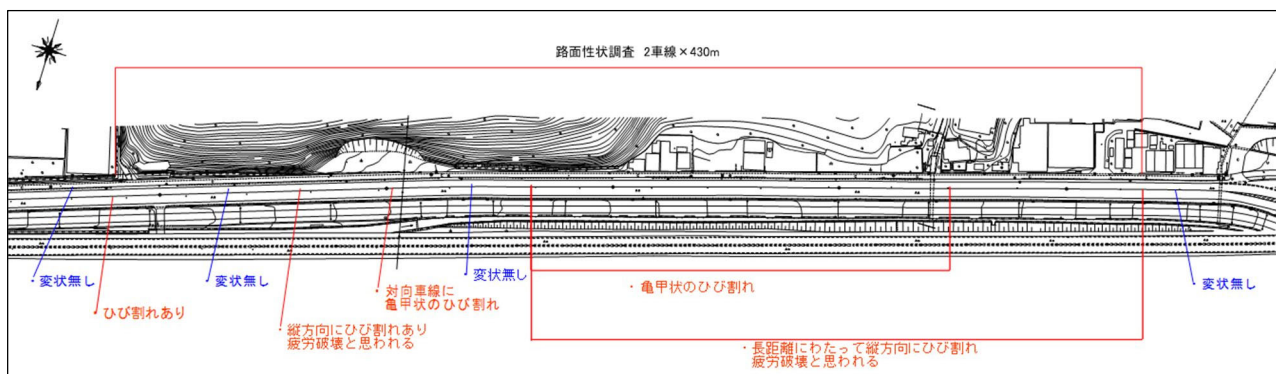
図-1 現地踏査時に確認できた調査区間の損傷

図-1 の区間において修繕措置の必要性検討のため路面性状調査を行った。点検は舗装点検要領(国土交通省 H29.3)に基づき、ひび割れ、わだち掘れ、縦断凹凸の測定項目について実施し、解析結果について判定を行った。また、ひび割れ項目については AI による自動判定および判定結果に対する照査を目的とした現地での目視点検を実施した。

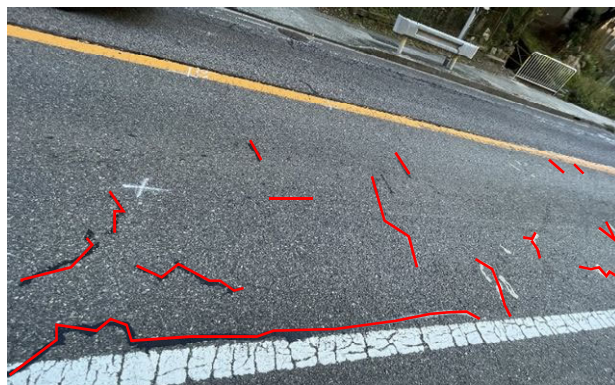
写真-1 上り車線の路面状況

図-1 の調査区間において、事前に現地踏査を実施した。事前の現地踏査では上り車線(写真-1)に比べ下り車線(写真-2)の方が路面の損傷が激しい箇所が多いように感じられた。

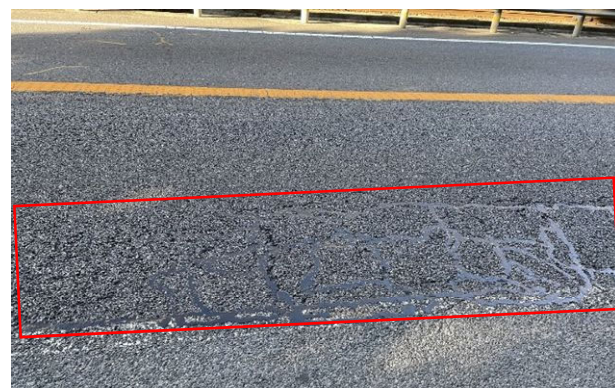
写真-2 下り車線の路面状況

ひび割れ変状については上下線共に多くの箇所で見られたが、目視点検により評価が見直された下り車線の160m～380m区間は特に激しい損傷が確認されており、写真-2で確認できるような比較的幅の広い亀甲状のひび割れや「面荒れ」の症状が確認されている箇所が多くあった。

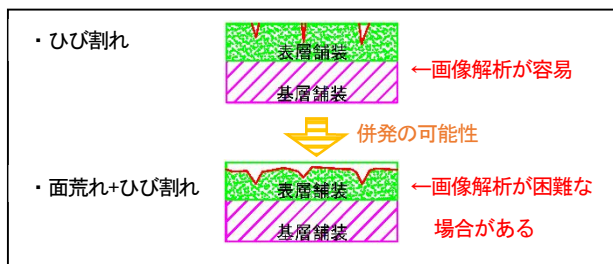
図-3 面荒れ症状模式図

しかし、この面荒れ症状は上面からの画像解析による判定が難しく、本来計上されるべきであったひび割れも、面荒れ症状が併発することにより確認が困難となっているケースがある(図-3)。

上記の通り、ひび割れ幅、範囲の比較的大きな箇所では判定区分に差異が生じた要因について、舗装表面にひび割れとともに面荒れ症状が発生したことにより、AI がひび割れを正常に判定できなかったことが要因であると考えられる。
