床版の土砂化が危惧される PCT 桁の調査及び補修対策事例

東洋技研コンサルタント(株) 元木遼平

本橋は1964年に竣工した5径間単純PCT桁橋である。これまで部分的な舗装の打ち換え工事が実施されているものの、舗装のひび割れなど、再劣化が顕著に確認されている。本事例は過年度の調査・点検結果を踏まえ、橋面舗装を部分的に開削し、舗装下の状況を直接目視にて確認し橋面舗装の変状原因の推定と主桁の健全性の把握を行った。また調査結果を踏まえ架橋状況に配慮した対策工法の選定を行ったものである。

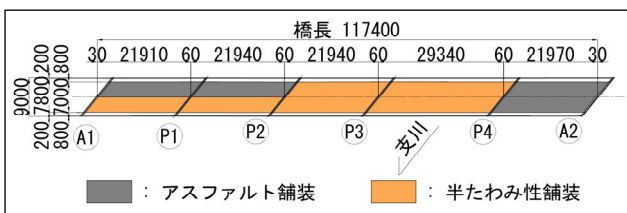
図-3 平面図(橋面)

舗装については、2014年の長寿命化修繕工事で全面アスファルト舗装の打換えが行われており、それ以前にも橋面の舗装を補修した記録が残っている。近年の舗装打換え工事では半たわみ性舗装が施工されており、その範囲を図-3の平面図に示す。

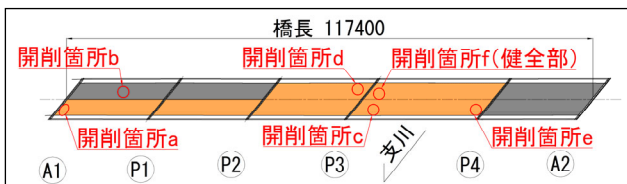
図-4 開削調査箇所

開削箇所は、令和3年に実施された橋面の非破壊調査の結果を基に、特に劣化状況が著しいと推測できる箇所5箇所と健全部1箇所の計6箇所を選定した。なお、既設スラブドレーンの健全性の状態把握のため、開削箇所のうちの1箇所は、スラブドレーンの設置位置付近を開削するものとした。各開削位置を図-4の平面図、開削位置の損傷状況を表-4に示す。

開削箇所	損傷状況
a	調整コンクリート上の劣化が推測されている。
b	調整コンクリート上の劣化かつ滞水が推測されている。
c	調整コンクリート上の劣化が推測されている。
d	調整コンクリート上の劣化が推測されている。 2020年には無い舗装の異常が発生している。 床版下面に対策区分S1のうきが発生している。
e	調整コンクリート上の劣化が推測されている。
f	令和3年の非破壊調査で健全と判定。
