# 大型カルバート定期点検における新技術の活用と効率化

協和設計株式会社 村田 明彦

一般国道(バイパス)に位置する本線大型カルバート(L=385m)において、定期点検を実施した。暫定供用のため、2車線の内1車線がガードレールで閉塞されおり、従来技術である交通規制を伴う高所作業車による点検を実施すると、本線を通行止(6日間)にする必要があった。通行止め日数(2日)短縮するため、車両走行型高精度画像取得システム(新技術)と従来技術を組み合わせ、社会的影響の軽減と点検作業の効率化を図った。

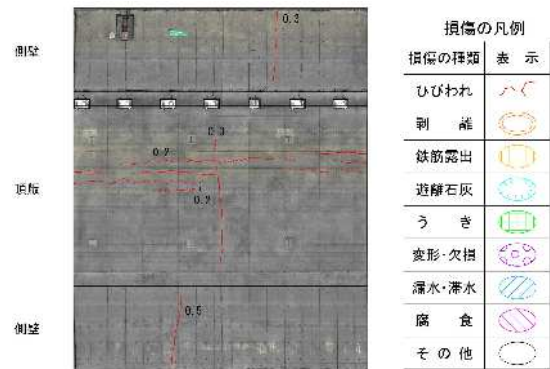
図-6 損傷図(画像より作成)

得られた4Kカメラ画像(解像度3840×2160)から損傷図図-6を作成した。作成した損傷図と過年度定期点検の損傷図を比較し、損傷の進行の有無を抽出した。

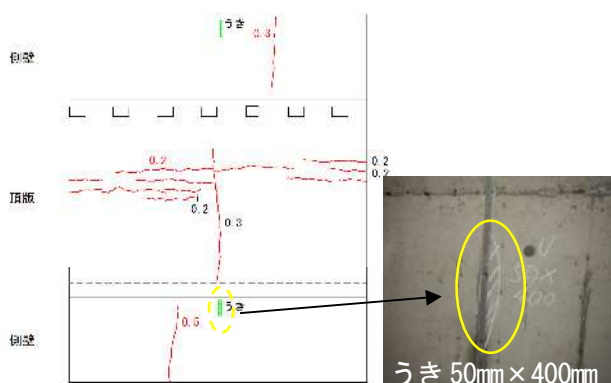
図-7 損傷の補足

「走行型高精細画像計測システム(トンネルレーサー)」で得た損傷図と現地損傷を確認した結果、ひびわれについては反映されているところを確認したが、側壁目地部のうきは反映されていなかったため、打音検査時に補足し損傷図を補完した。
