# 2021年2月福島県沖地震による常磐道法面災害

## 静的二次元安定解析による崩壊メカニズムの一考察

基礎地盤コンサルタンツ(株) ○江 藤 崇  
基礎地盤コンサルタンツ(株) 杉 山 直 人  
東日本高速道路(株) いわき管理事務所 高 橋 廣 佑

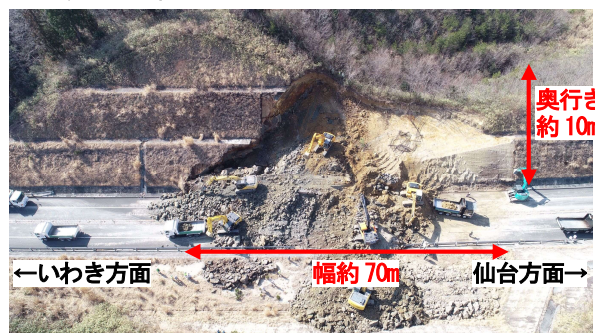
写真-1 法面災害の発生状況<sup>2)</sup>

法面災害は、延長約 220m の切土法面区間 (法面勾配 1 割) の中間において、幅約 70m、高さ約 15m、奥行き約 10m の規模で発生した。崩壊跡には、不陸のない一様な平坦面から成る崩壊面が露出し、崩壊面と地山の境界付近に露出した風化岩は、褐色化し軟質な部分がほとんどであった。

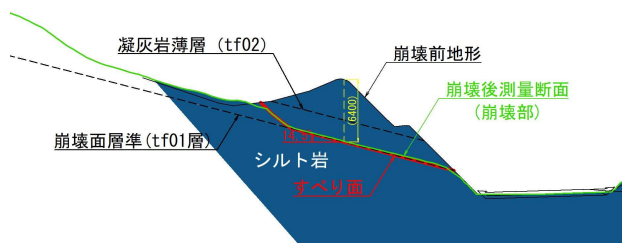
図-3 STA. 498+20 断面 (崩壊部)

解析断面は、崩壊部と未崩壊部の 2 断面を設定した。設計地震動は、レベル 1 地震動、レベル 2 地震動・タイプ I を想定した。すべり面強度のうち、残留強度は、風化や過去のすべり活動等により、強度低下を受けた状態を表す。逆に、完全軟化強度は、風化や過去のすべり活動等の影響が小さく、強度低下を受けていない状態を表す。これを踏まえて、各解析断面のすべり面強度は、以下のとおり設定した。崩壊部は、崩壊面の状態より、崩壊面層準の凝灰岩が軟質化していたことから残留強度を設定した。一方、未崩壊部は、ボーリング調査結果より、同層準に軟質化が見られなかったことから完全軟化強度を設定した。地下水位は、地震発生前の 1 週間程度、調査地周辺で降水記録が無かったため、すべり面より下位と判断した。

壊部及び未崩壊部ともに法面安定度は高く、崩壊を生じる可能性は低かったと考えられる。また、未崩壊部は、レベル2地震動でも法面安定度が高い傾向が見られた。一方、崩壊部は、レベル2地震動において、法面安定度がほぼ極限平衡状態まで低下し、崩壊を生じる可能性があることを示唆している。

調査地では、同一法面内においても、崩壊したエリアと崩壊しなかったエリアが存在した。調査地の崩壊部と未崩壊部の相違は、崩壊面層準が軟質化していたかどうかである。この相違が生じた原因として、背後地形と土被りの違いが挙げられる。すなわち、崩壊部の背後は谷地形を呈し、崩壊面層準より上位の最大土被りは約 6m であった。未崩壊部は尾根地形を呈し、最大土被りは約 15m である。また崩壊部では、凹地とすべり面の頭部が概ね一致している。したがって、表流水が浸入しやすい環境で風化作用が進行し、すべり面強度が今回の一面せん断試験結果から得られた残留強度程度まで低下していたと考えられる。逆に、未崩壊部は風化作用の影響を受けにくく、すべり面強度は完全軟化強度程度を保持していると考えられる。

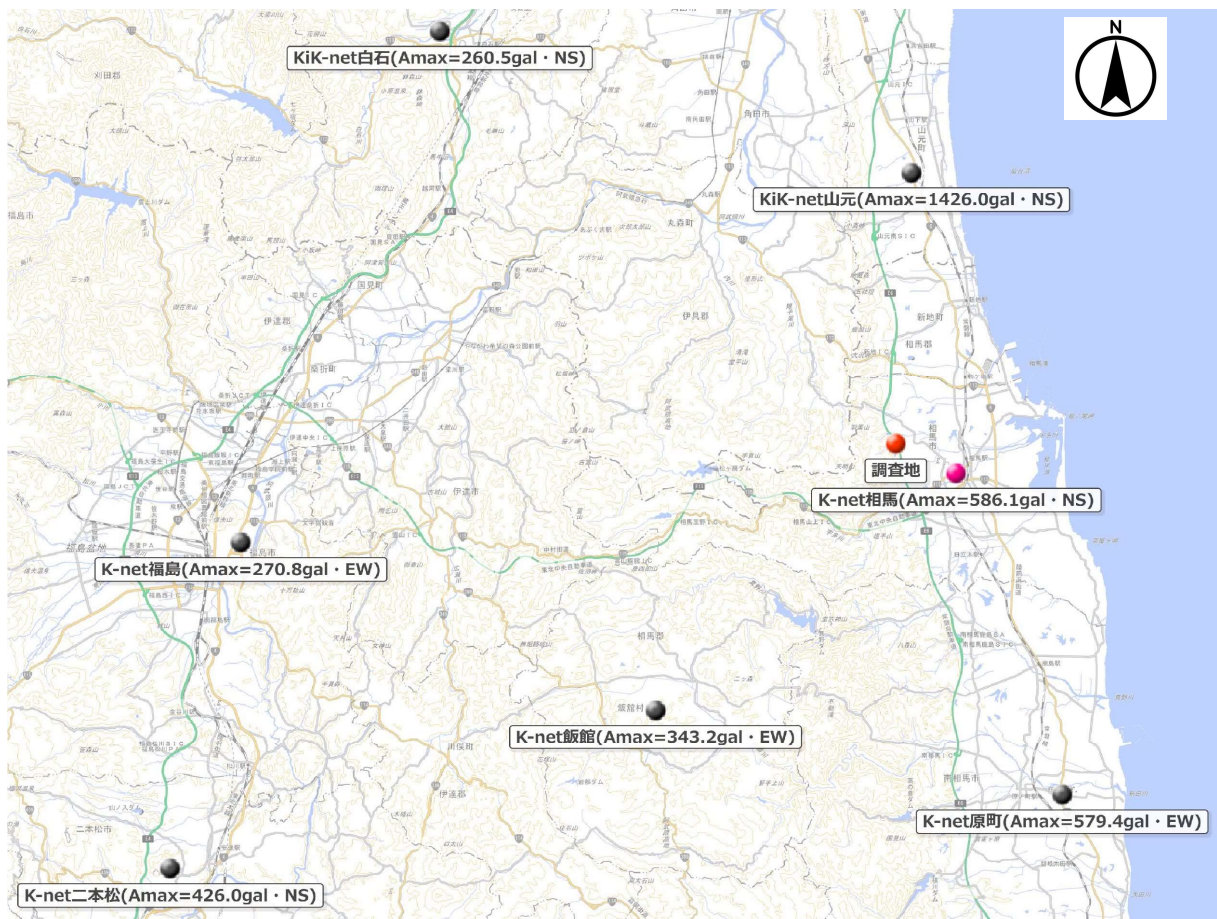
図-5 調査地周辺の最大加速度値<sup>1)</sup>

調査地周辺の地震観測所における最大加速度値を図-5に示す。調査地最近傍の相馬観測所(K-NET 相馬)では、最大加速度586.1gal(NS, 地表面)を記録している。これは、水平震度に換算すると0.58程度で、レベル2地震動相当を示す。

また、震源に近い沿岸エリアでは、最大加速度500gal以上の強震を記録している。一方、震源から離れた内陸では、430~260gal程度である。調査地は、新第三系鮮新統のシルト・泥岩が分布するが、相馬観測所周辺は、未固結層(河川堆積物)が分布する。単純な比較はできないものの、少なくとも未固結層に比べて岩盤は、地盤を伝わる振動の振幅は小さくなり加速度が大きくなる傾向があるため、調査地は観測所での観測値よりも最大加速度が大きかった可能性がある。したがって、崩壊部は、安全率が1.0を下回り、崩壊したと推察される。
