## 竣工図書の現存しない既設 RCT 桁橋の補修・補強設計

東洋技研コンサルタント株式会社 松本純弥

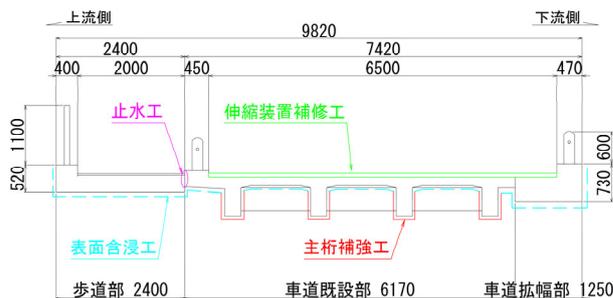
図-6 補修概要橋梁一般図

竣工図書が現存しない既設橋梁について、健全度把握を目的とした詳細調査を計画・実施し、適切な補修・補強計画(図-6)が行えたと考える。補修工法については、雨水などの劣化因子の遮断を図る橋面補修および予防保全対策として床版下面の表面保護を提案できた。また、補強工法については、主桁ひびわれと作用応力の因果関係を考察し、主桁のひび割れ補修を兼用できる鋼板接着補強を提案できた。

床版下面に歩車道境界の遊間からの漏水により生じた下面で漏水・滯水の損傷が広範囲にみられた。損傷要因として、歩車道境界の遊間からの漏水が考えられる。劣化因子の遮断を目的として、歩車道境界に「シール工+バックアップ材設置」による止水工を提案した。

中性化試験の結果、主桁側面(車道部)と床版下面で「補修が必要」と診断している。劣化因子の遮断と予防保全対策として、表面含浸工を提案した。表面含浸工は補修後、コンクリート表面の目視確認ができる特徴を持つためである。材料は、一般的に使用される材料のシラン系とケイ酸塩系、新工法であるシラン系+亜硝酸リチウム併用型の材料、耐久性・施工性・経済性で比較検討し、各項目について比較検討を行った。比較検討結果を表-5に示す。

比較検討の結果、施工性、経済性に優れる「鋼板接着工法」を採用した。
