「AI 画像解析」を用いた事故要因分析

パシフィックコンサルタンツ株式会社 ○ 青木 孝紘

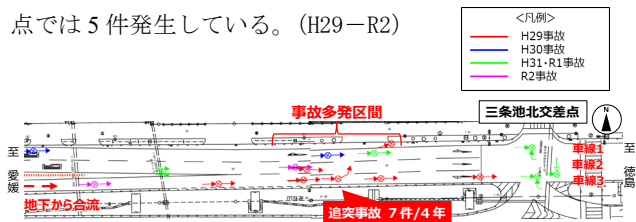
図-2 事故発生状況 (三条池北交差点 上り線)

対象箇所は、高松市上天神町周辺の立体交差の分合流部である。事故発生状況として、地下道からの分合流部において、追突事故が三条池北交差点では 7 件、上天神西交差点では 5 件発生している。(H29-R2)

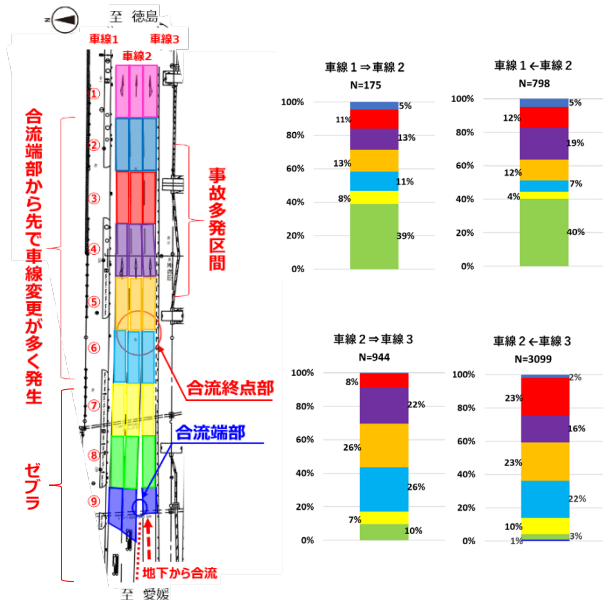
図-7 分析結果(三条池北交差点 上り線)

合流においては、合流部終点を越えてからの車線変更が発生している結果となった(車線2⇔車線3)。事故としては、赤、紫(③、④)で多発している状況である。

合流部がゼブラとなっており、合流端部から先で車線変更が発生しているため、ドットラインの設置と壁高欄の変更により合流区間での車線変更を誘導する対策を立案した。

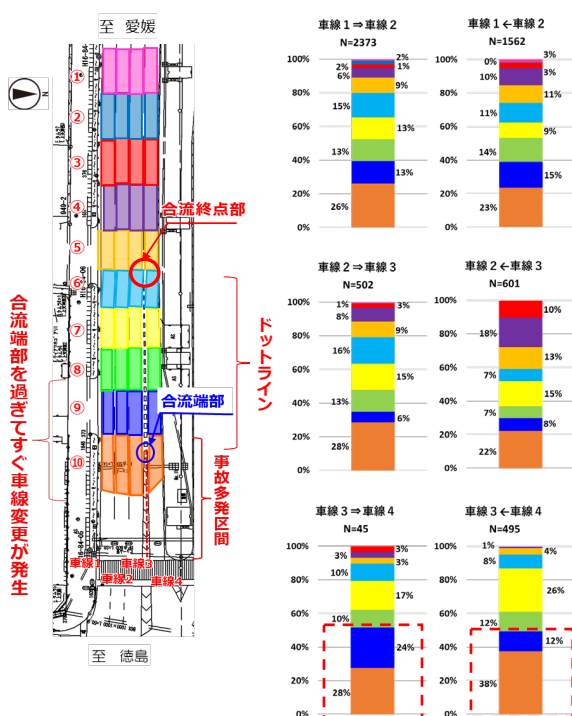
図-8 分析結果(上天神西交差点 下り線)

合流終点部より手前での車線変更が発生している(車線3⇔車線4)。

合流区間がドットラインとなっており、合流端部を過ぎてすぐ車線変更が発生しているため、ゼブラを設置し合流区間から先で車線変更を誘導する対策を立案した。
