点検用ドローンを活用したコンクリート構造物点検

(株)吹上技研コンサルタント 北山 大翔

このような背景の下、本業務では、目視点検に加え、点検用ドローンを活用し、浄水場内の凝集沈澱池を対象としたコンクリート構造物点検を行った。

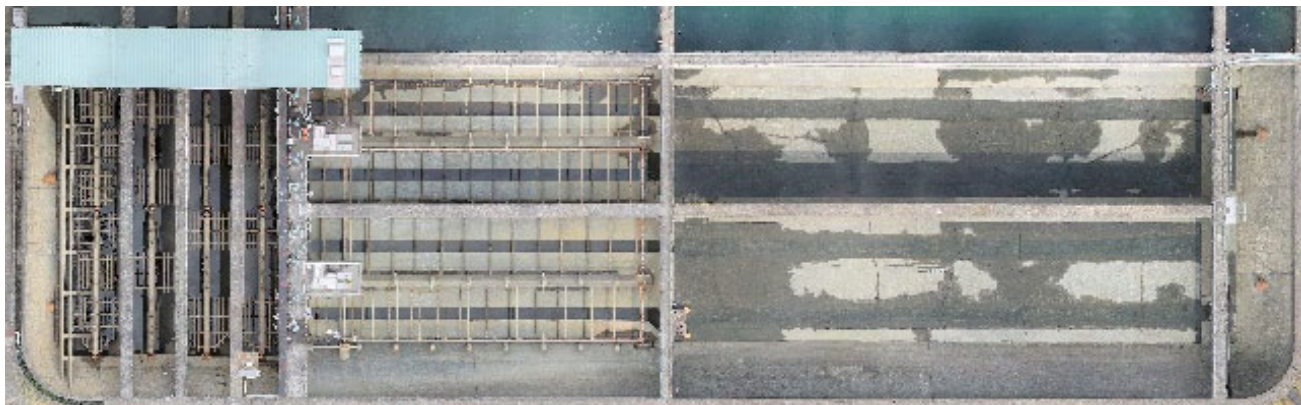
図-1 平面全体のオルソモザイク画像

メタシェーブでは、写真から点群を生成し、各点群の位置関係を解析した後、撮影による傾きをなくし、真正面から見た画像を生成している(図-1)。

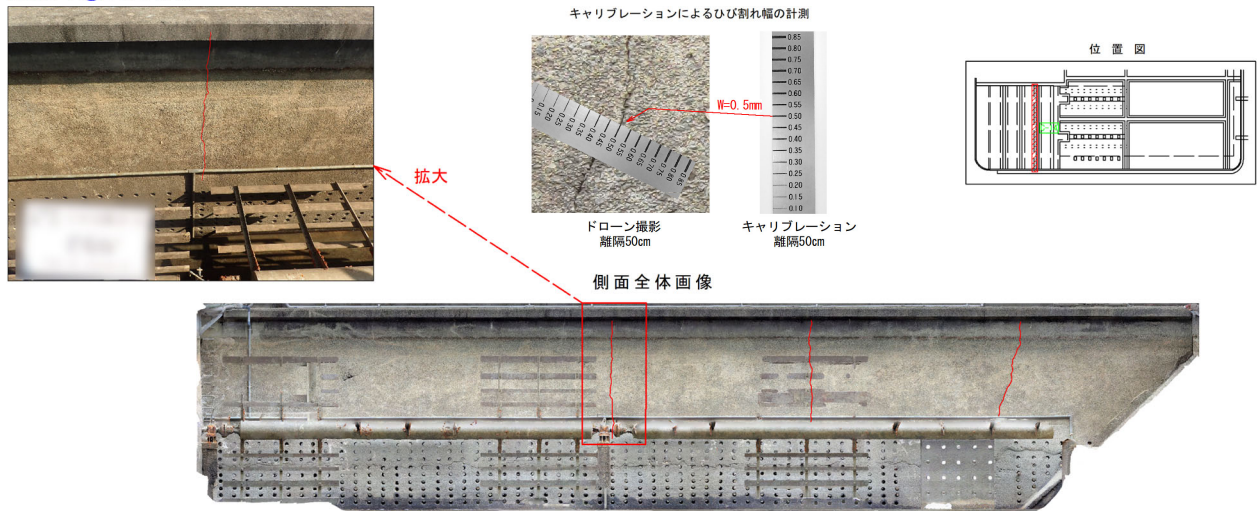
図-2 側面全体のオルソモザイク画像

ドローン活用によるオルソ画像・3Dモデルによる損傷図を作成することで、遠隔にて全体状況の把握や損傷の位置関係、コンクリートの打継目のような損傷図では記載しないような状況を容易に確認することができた(図-2、図-3)。

損傷番号 ③9 : ひび割れ

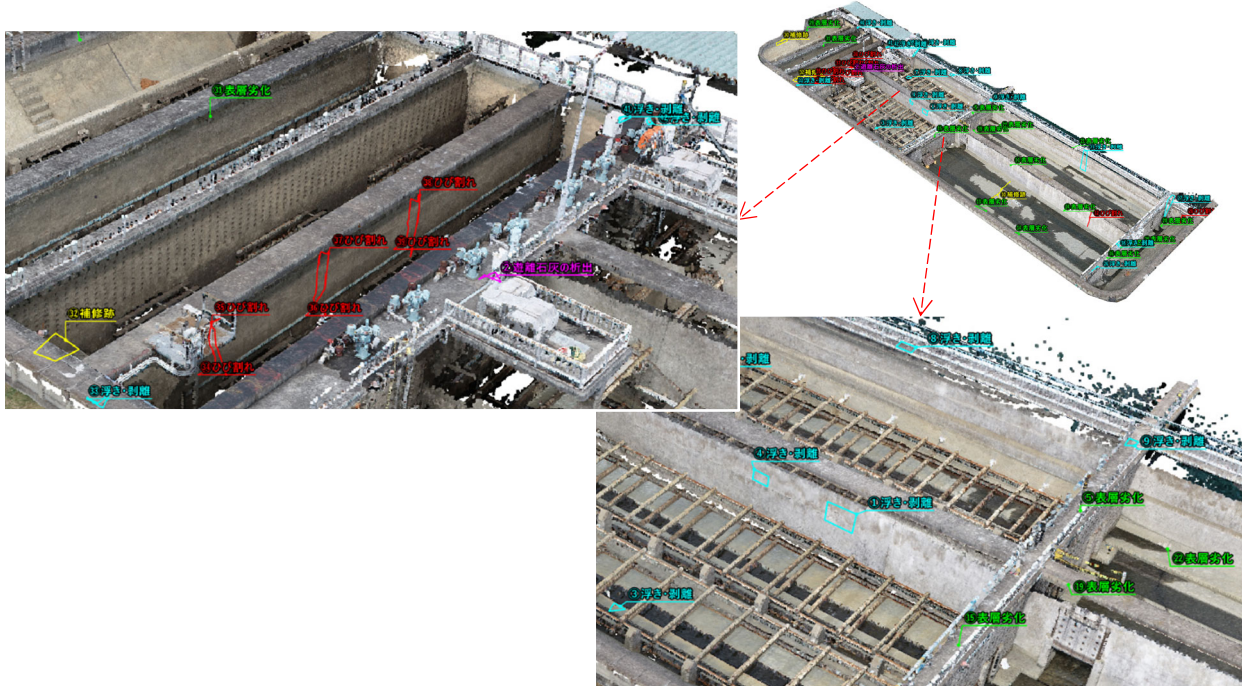
図-3 3Dモデルによる損傷図

また、3Dモデルを作成することにより、ひびわれの長さを

概ね読み取ることができた。
