## 再開発ダムの地質総合解析事例 ～今明かされる 60 年前の秘密～

日本工営(株)大阪支店 ○ 曾根 明樹  
川崎 慎平  
畚野 匡

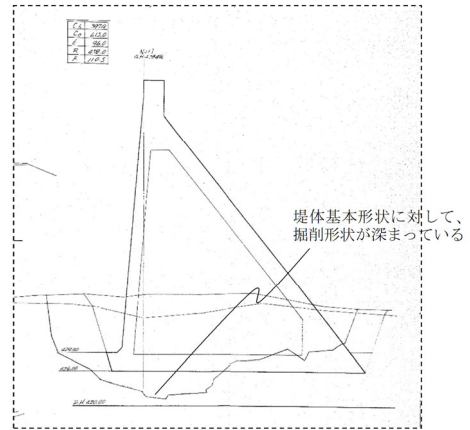
図-1 ダム形状横断面図

A ダムは昭和 17 年 2 月(1942 年)に建設工事に着手し、昭和 33 年 3 月(1958 年)に完成した(一時太平洋戦争の影響で中断)。再生事業では洪水調節容量拡大のため、ダムの嵩上げ、放流設備の増設を行う。A ダムでは、基礎掘削面の左右岩に不陸の大きな箇所があり、地質的な弱部が存在していることは容易に想像できる(図-1 参照)。透水性に関しては、注入量のデータはあるものの、注入圧力の記録が残っておらず、透水性の推測が困難である。

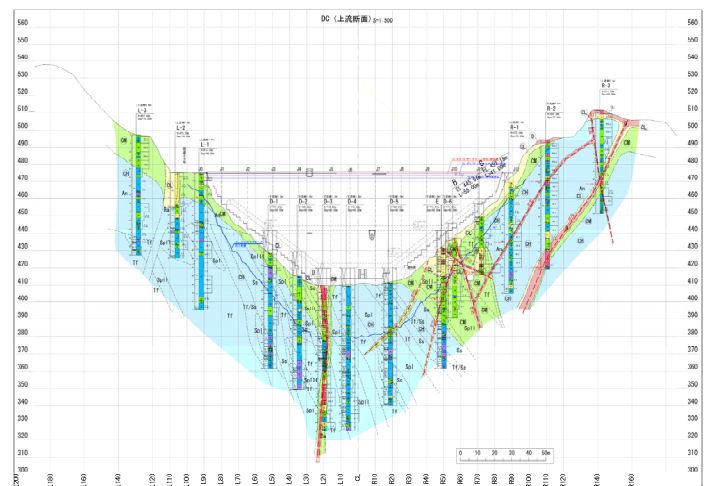
図-2 ダム軸岩級区分図

ダムサイト河床左岸にダム軸に直交する断層 (F1) が確認された。F1 断層は変質を伴っており、粘土化した箇所が認められたため、CL 級岩盤としての評価のみでなく、断層破碎帯に介在する D 級岩盤の割合を抽出し、正確な岩盤強度の設定を行った。

ダムサイト右岸には CL 級岩盤が掘削面から 30m 程度連続していることが明らかになった。この岩級低下の要因は、右岸に分布する複数の断層 (F3~F10) によるものであり、亀裂系統の解析を行い、CL 級岩盤の分布域を詳細に推定した。右岸 CL 級岩盤にも、コアが粘土化した断層破碎帯や、亀裂の密集によって細片化した箇所が認められたため、CL 級岩盤中の D 級岩盤の割合を抽出し、正確な岩盤強度の設定を行った (図-2 参照)。

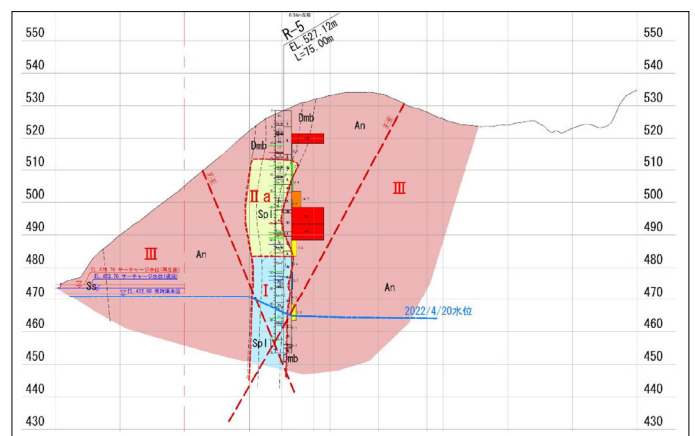
図-3 右岸横断面図 (透水性)

右岸に分布する安山岩中では堅硬な岩盤が浅部より分布するが、開口亀裂が発達しやすく、深部まで高透水区間が連続することが明らかとなった。右岸では高透水区間よりも既存のカーングラウチング範囲が短く、ダム下流への漏水が懸念されたが、ダム軸沿って分布する難透水の堆積岩と、右岸に分布する断層 (F9) が遮水壁となり漏水を食い止めていると考えられる (図-3 参照)。
