台風12号紀伊半島大水害「緊急災害対応策業務」一覧

平成23年 台風12号

紀伊半島大水害

建設コンサルタント 復旧への道標

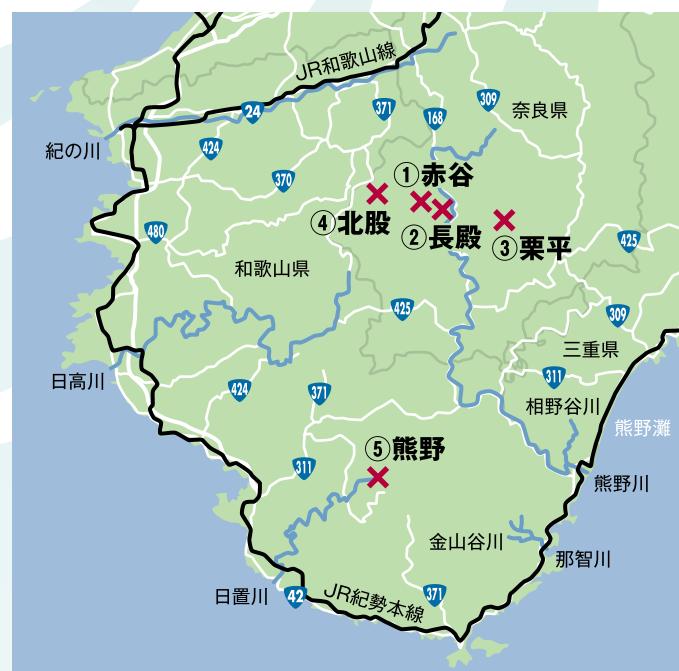
土砂災害による大規模河道閉塞箇所と規模

河道閉塞の確認場所	高さ	満水湛水量	崩壊土砂量	土砂災害範囲
①五條市大塔町赤谷	85m	550万m ³	900万m ³	約1100m × 450m
②十津川村長殿	80m	270万m ³	680万m ³	約700m × 300m
③十津川村栗平	100m	750万m ³	1390万m ³	約950m × 650m
④野迫川村北股	25m	4万m ³	120万m ³	約400m × 200m
⑤田辺市熊野	60m	110万m ³	410万m ³	約450m × 650m

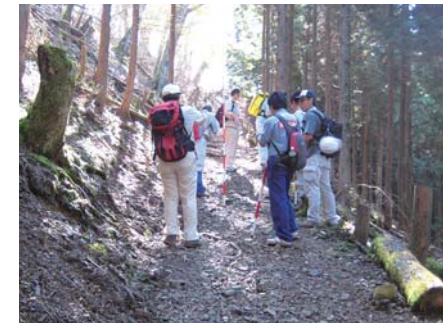
現地調査状況

【現地調査】 被災直後、崩壊後の二次災害を防止するために、建設コンサルタントの技術者数名で現地に向かいました。交通規制や道路被災により現地入りは夕方となりましたが、緊急を要するため、現地対策本部に到着後すぐに調査箇所の確認を行い、一部その日に現地の踏査を行い、2日間にわたり緊急現地踏査を行いました。また、他地区への被災場所の追加調査もあり、現地には頻繁に足を運びました。その後、現地を詳しく把握するため詳細調査を数回行いました。

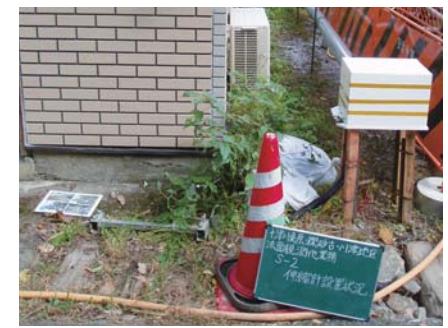
伸縮計設置状況

【調査】 斜面崩壊のメカニズムを解明するため、被災状況の範囲や規模など詳細な現地調査を実施しました。さらに、櫟砂古地区においては、二次災害の恐れがあるため、崩壊の規模、動向を把握する目的で、伸縮計を2基設置して観測及び考察を行いました。

【工事監理 他】 応急対策工として、降雨の浸食による崩壊を防止するため、ビニールで崩壊面を被覆して浸透を防止する対策が十津川町役場で実施されました。対策工は、崩壊斜面上部の倉庫を撤去し、排水工（切土勾配の緩斜面化）を行い、崖面の風化及び崩落防止のため、吹付コンクリートが実施されています。またダム湖による洗掘防止と斜面崩壊の抑止の効果を期待して、押え盛土の対策工事が現在も行われています。このようななかで、建設コンサルタントは、対策工事が完成するまで「安全・安心」のため、◎伸縮計2基による計測 ◎計測値に異常値が発生した場合に備えた回転灯及びサイレン作動、携帯電話回線の利用による通報システム構築 ◎斜面の動態挙動の24時間の監視モニタリング など「安全・安心」を担う監視業務を行いました。

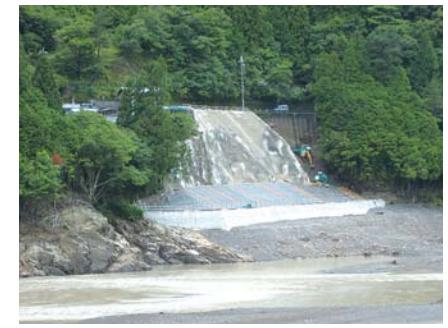
応急対策施工後

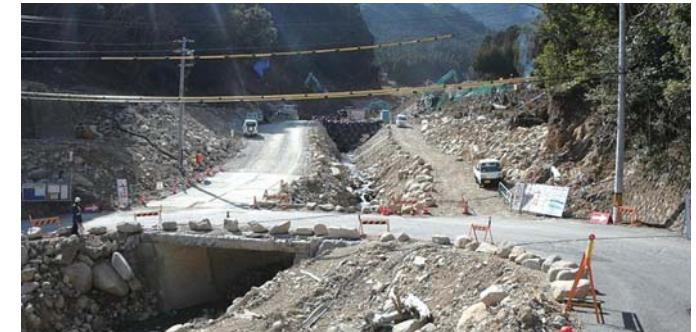
堰堤施工状況

「仕事は那智川流域で9基の砂防堰堤の設計を行うものであり、作業は5社のコンサルタント会社で分担し、ほぼ同時並行で進めました。災害対応であるため、年末までに工事が発注できるよう、設計を進めることができた。通常であれば砂防ダムを1基設計するのに4、5ヶ月を必要としますが、与えられた期間は2基を設計するのにたった2ヶ月でした。これを実現するには失敗ができない、作業の手戻りができないという状況の中でスタートしました」

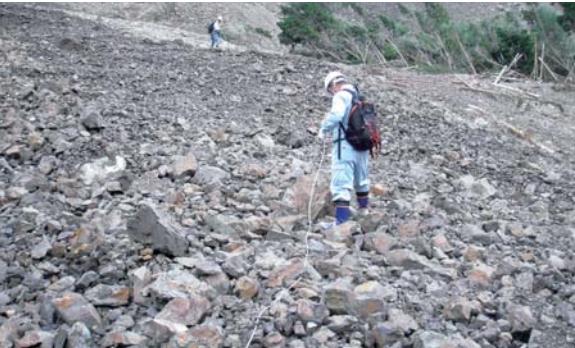
雨量計ケーブル敷設状況

「長殿地区へのアクセスは簡単な索道しかなく、人里から6kmほど離れた栗平地区では携帯の電波が入らず、ウェブで情報を発信するためのケーブルを6km敷設しました。ワイヤーセンサーなどを早期に設置せねばならず、現地の設備の配置は、即決即断が求められ、設置してから改良を加えていく形をとりました。土石流センサーについては、設置が決定し
