補修設計における損傷把握方法の検討

いであ(株) ○成田 樹央

本業務は大阪府が管理する石才高架橋、麻生中跨線橋(東行)、麻生中跨線橋(西行)の補修設計業務である。現況調査を行い、損傷状況を把握し損傷要因を明らかにしたうえで橋梁補修設計を行った。実施した主な補修工法は、ひびわれ補修工、剥落防止工、断面修復工、橋面防水工、伸縮装置取替工である。本稿の内容は、補修設計実施前に行った現況調査(損傷把握手法)に着目して紹介する。

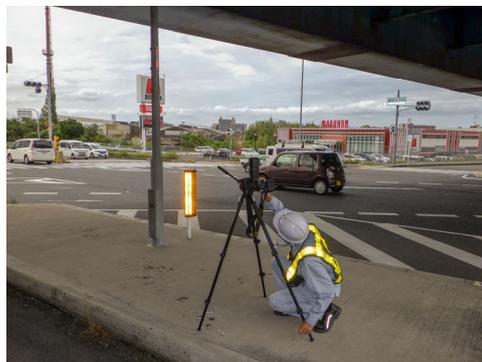
図-1 一眼レフでのひびわれの撮影

社会インフラ画像診断サービスひびみっけでは一眼レフカメラを使用し、作業を行った。作業時間は3時間、人数は2人体制で、1人は一眼レフカメラに三脚を付けて撮影し、もう1人は安全誘導、撮影位置の確認、撮影箇所を明るくする等の撮影補助を行った。撮影時に床版にピントが合っているか、撮影する写真の1画角に収まる距離は適切であるか等に気を付けて撮影した。また撮影箇所の取り忘れがないかを確認するため、現場で写真の合成を行った。ひびみっけのAIにより複数枚の写真を1枚に合成し損傷図を作成した。写真合成の結果、RC床版は、AIが検出できなかったひびわれが存在した。また、麻生中跨線橋プレベーム合成桁では、AIが写真合成位置を判断できず、合成写真にズレが生じた。

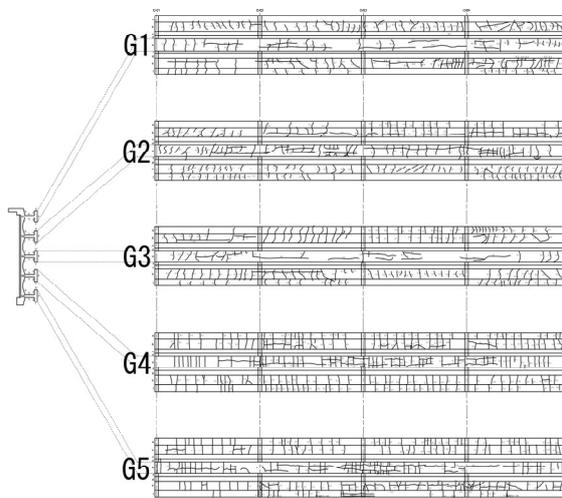
図-2 麻生中跨線橋プレベーム合成桁の損傷図(展開図)

石才高架橋では、高所作業車を使用して近接目視で現況調査を行った。国道26号交差部の鋼箱桁橋のRC床版橋では、国道26号の通過交通の影響を抑えるため、昼間に比べて交通量が少ない夜間に規制を行った。夜間で暗い中での作業だったため、損傷の見落としに注意して調査を行った。また、交通量が多い国道の規制のため、特に安全に配慮して調査を行った。麻生中跨線橋では、水間鉄道交差部のプレベーム合成桁では起電停止後から始発までの夜間で作業を行った。プレベーム合成桁(図-2)はひびわれ本数が多く、位置、長さ、幅の記録に約30時間を要した。
