AIにより実施した路面性状調査の結果に対する考察

中央コンサルタンツ株式会社 ○ 福田 洋次郎
中央コンサルタンツ株式会社 下 荒 磯 司

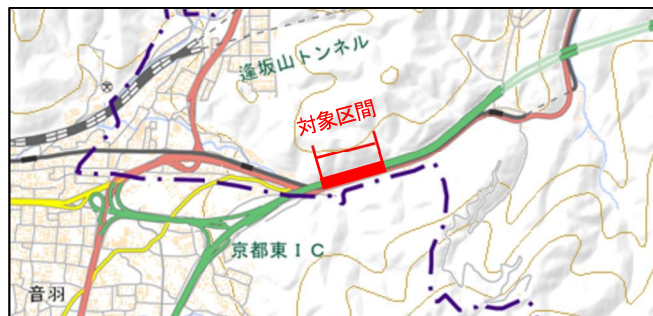
図-2 調査対象区間

AI判定結果で、目視点検により判定が見直されたのは主に下り車線のひび割れ変状についてである。現地状況について、調査対象となった区間は図-2に示すとおり、京都府と滋賀県の県境を跨ぐ国道1号の一区間であり、代替となる路線は少なく、交通量は非常に多い。また、AIと目視で判定に差異が生じた下り車線は緩やかな下り勾配となっており、走行車のスピードの出やすい区間であった。
