# 大型カルバート定期点検における新技術の活用と効率化

協和設計株式会社 村田 明彦

一般国道(バイパス)に位置する本線大型カルバート(L=385m)において、定期点検を実施した。暫定供用のため、2車線の内1車線がガードレールで閉塞されおり、従来技術である交通規制を伴う高所作業車による点検を実施すると、本線を通行止(6日間)にする必要があった。通行止め日数(2日)短縮するため、車両走行型高精度画像取得システム(新技術)と従来技術を組み合わせ、社会的影響の軽減と点検作業の効率化を図った。

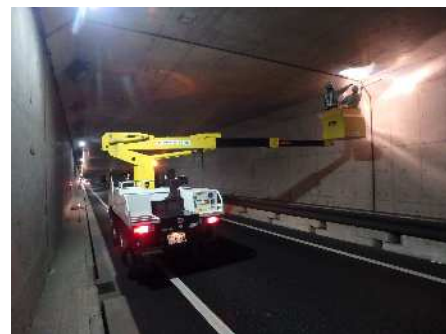
図-7 作業状況(高所作業車)

(5) 関係機関との協議後、通行止め規制を行い第三者被害予防措置としてコンクリートの打音点検と附属物(照明)の点検を最小限の通行止(上り線1日,下り線1日)を行い、3班体制(9名)で実施した。作業効率の観点から高所作業車は走行しながら高所作業を可能とするローラージャッキ搭載の車両を選定した。
